Recycling Trolley

共創回收工作手推車測試 觀察及項目總結報告

2021年5月

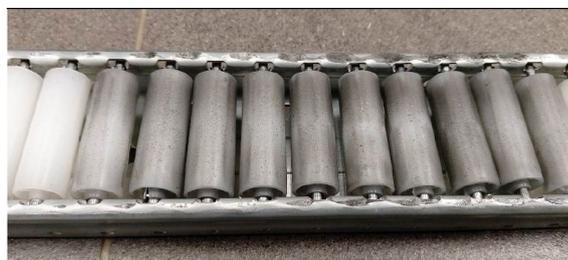
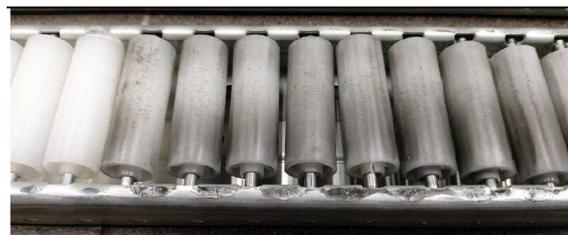
圖2：用機器重覆了5000次之後，流利條的輪柱沒有明顯的損壞，只有一些磨蝕的痕跡。

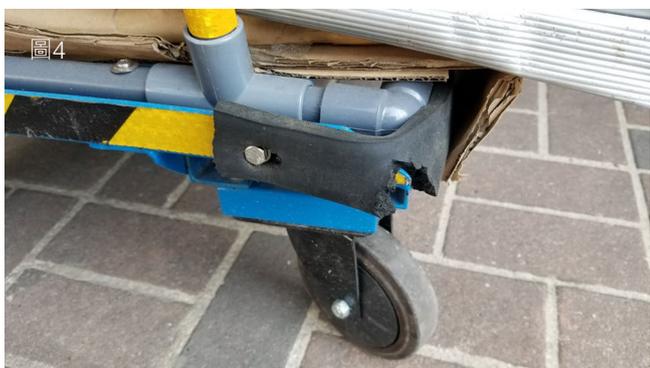
圖4：防撞物料較容易有損耗，要更換較厚硬的防撞物料。（攝於2月5日）

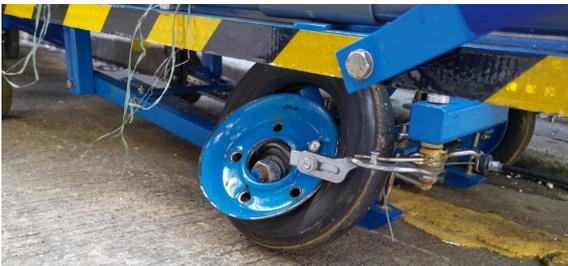
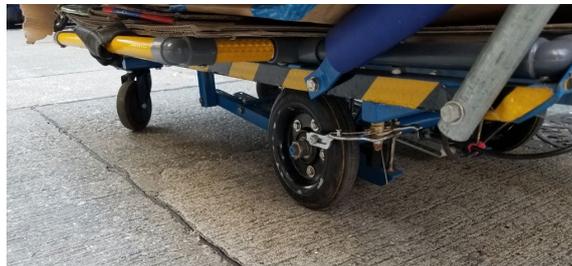
北角蘭姐的「回收車」的損耗情況平均屬中度，同樣很多螺絲都沒有用「防震螺絲」或加裝「彈介」，以至一次車輪嚴重脫落。因為生產商用了不合適的螺絲母，沒有防震，結果「回收車」的輪子螺絲飛脫壞掉，要更換整個輪子。

圖：由於螺絲母不合適，螺絲被震掉了，右圖為更換了車輪後。

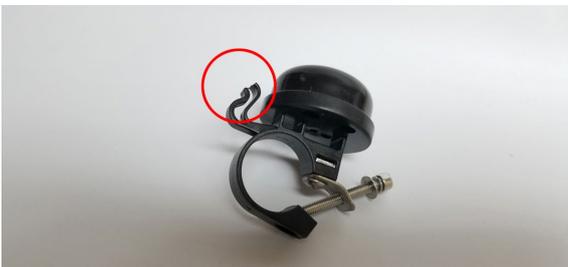
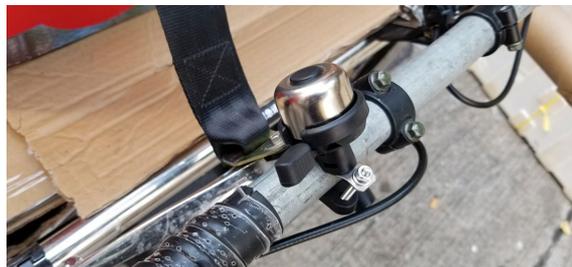
圖：車鈴在維修後輪時弄壞，紅圈為容易折斷的手制部份，而且這款車鈴聲量亦不明顯。後更換另一款車鈴。

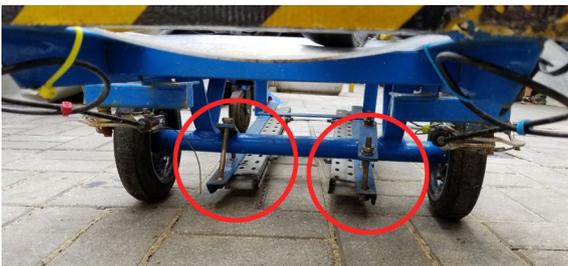
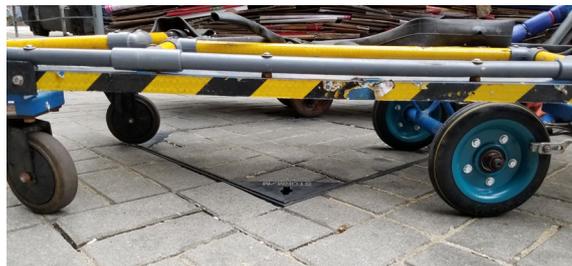
圖：2020年4月21日檢查發現支持流利條的膠皮脫落，由於蘭姐的工作路線沒有上壘，經過和她討論之後，決定拆除流利條。

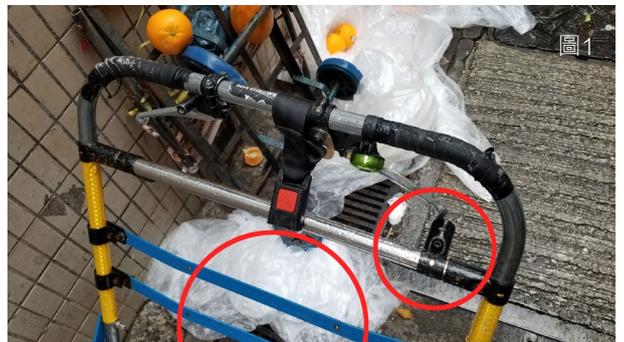
陳生的「回收車」損耗的情況平均屬中高度，與前兩位用家情況一樣，因欠缺「防震螺絲」或加裝「彈介」，組件的「脫落」情況嚴重，輔助手柄及儲物箱均脫落，損耗則在車前「防撞物料」，很快便出現爆裂情況，手柄部分的防滑膠布脫落，車燈、車鈴損壞，直至後期因右邊車刹「斷線」損壞。

圖1：（攝於4月24日）儲物箱及輔助手柄脫落。

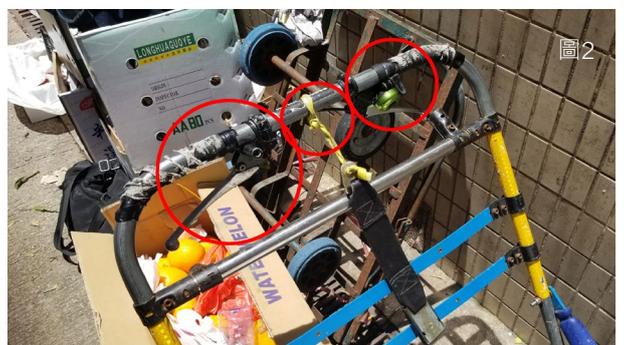
圖2：（攝於6月23日）右邊刹車線斷掉；安全帶原先連接到刹車把手上，用家自行改動；車鈴損毀。

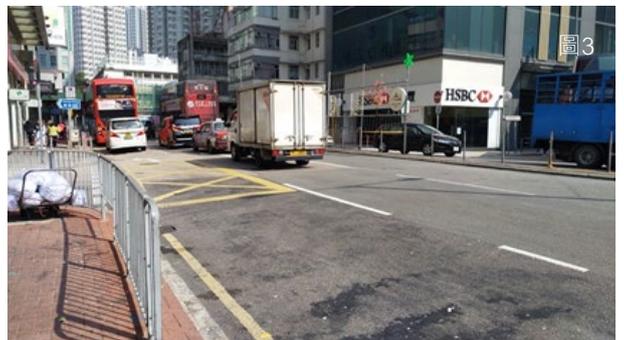
陳生的個案令共創團隊瞭解到不同地區的路面情況會有不同，在訂製「回收車」時必須要考慮用家的實際工作環境。比如陳生較常走動的路線是沿著土瓜灣的行車路，車路很窄，道路鋪完又修補，有不少凹凸不平的位置，而且，車路靠近行人路是暗暗有斜度的。在這樣的路線下，360度轉向的前輪就成為一個負擔，因為車子會很容易向暗斜的方向溜去，如果載滿貨物就容易失衡。

圖3：路面輕微向行人路傾斜。

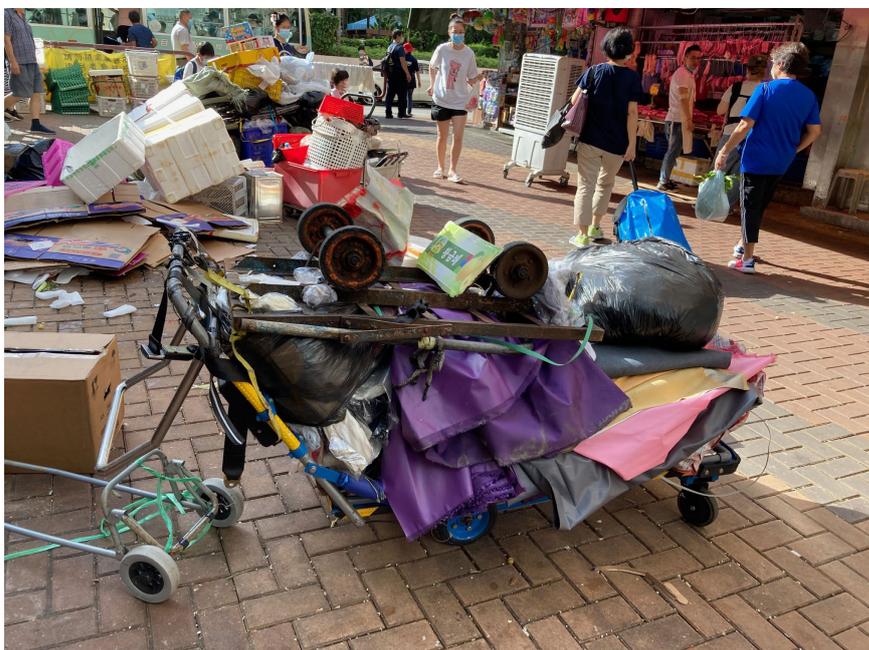
蘭姐的收集的回收物種類太多，不止是廢紙，也包括衣服、廢鐵、廢家電、廢塑膠等等。回收車的主設計是針對廢紙回收，因此很多功能上未能配合。另外，由於智芳街的工作模式是要不停工作，工作量很大，隨著蘭姐的年齡增長，她也表示體力大不如前。回收速度下降，令到蘭姐很多時用了「回收車」來長期儲存回收品，擺放在街上，經過幾次勸導之後，我們認為這不是「回收車」使用原意，因此建議收回「回收車」給其他人士使用。

圖：蘭姐的「回收車」用作擺放廢布料。

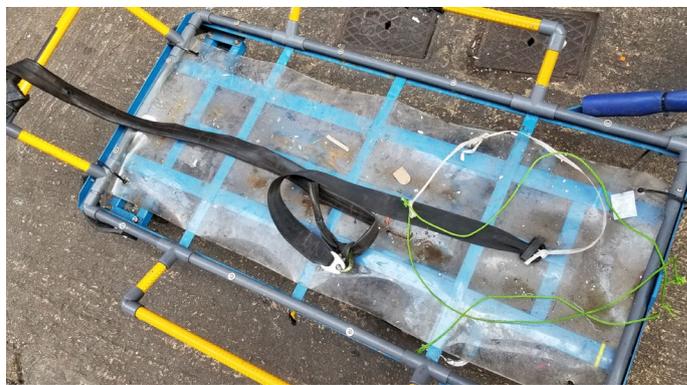
圖2：蘭姐除紙皮外還回收發泡膠箱，而且堆疊很高，原設計的安全帶不夠長。
